# HOF PRÖBSTING

## Nutzungsänderung und Umbau eines denkmalgeschützten Speichers zu Büroräumen

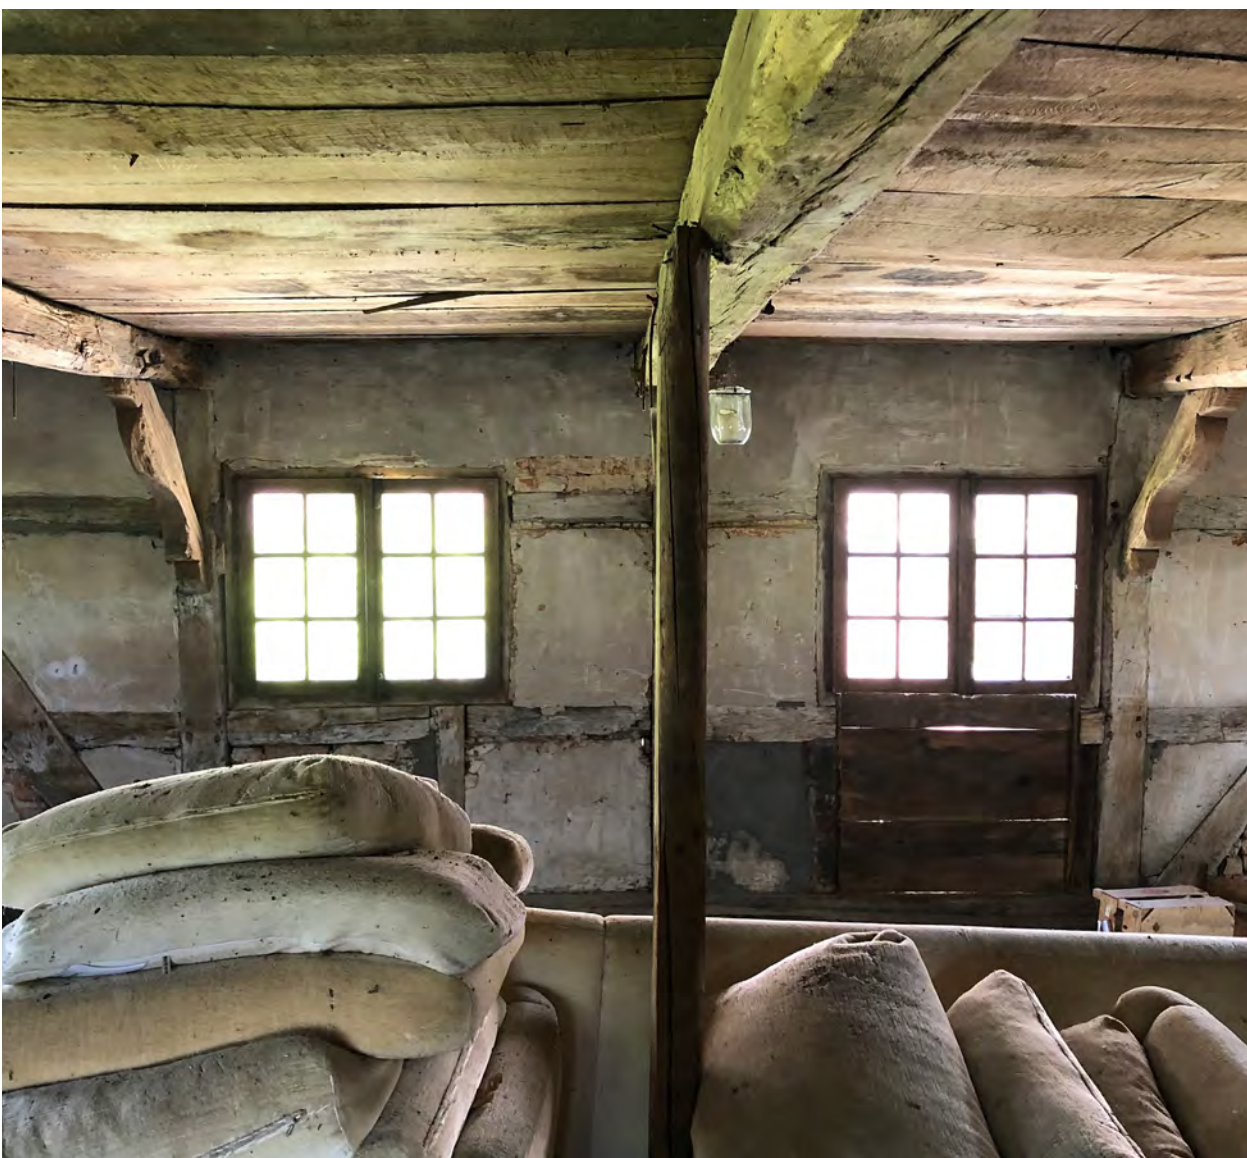
Obergeschoss vor dem Umbau

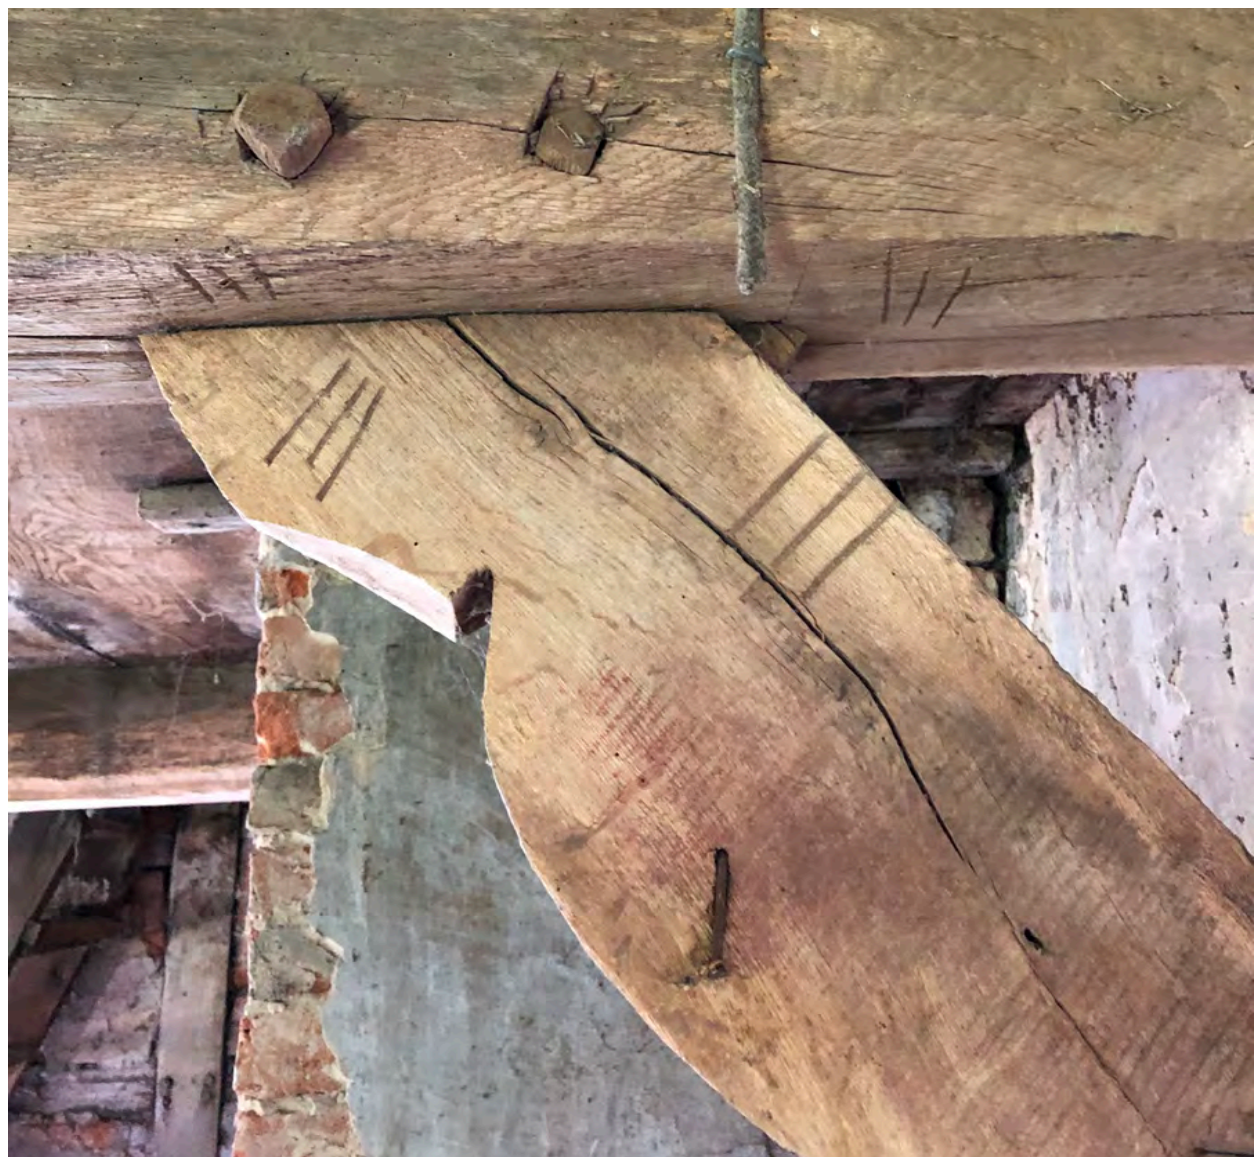
Holzverbindung im Inneren vor dem Umbau

Im Inneren wurde das sichtbare Holztragwerk freigelegt und durch eine zurückhaltende Möblierung betont. Spuren der früheren Nutzung – wie Maueranker, Torbögen oder Bearbeitungsspuren am Mauerwerk – wurden bewusst erhalten und machen die Geschichte des Gebäudes auch künftig erfahrbar.

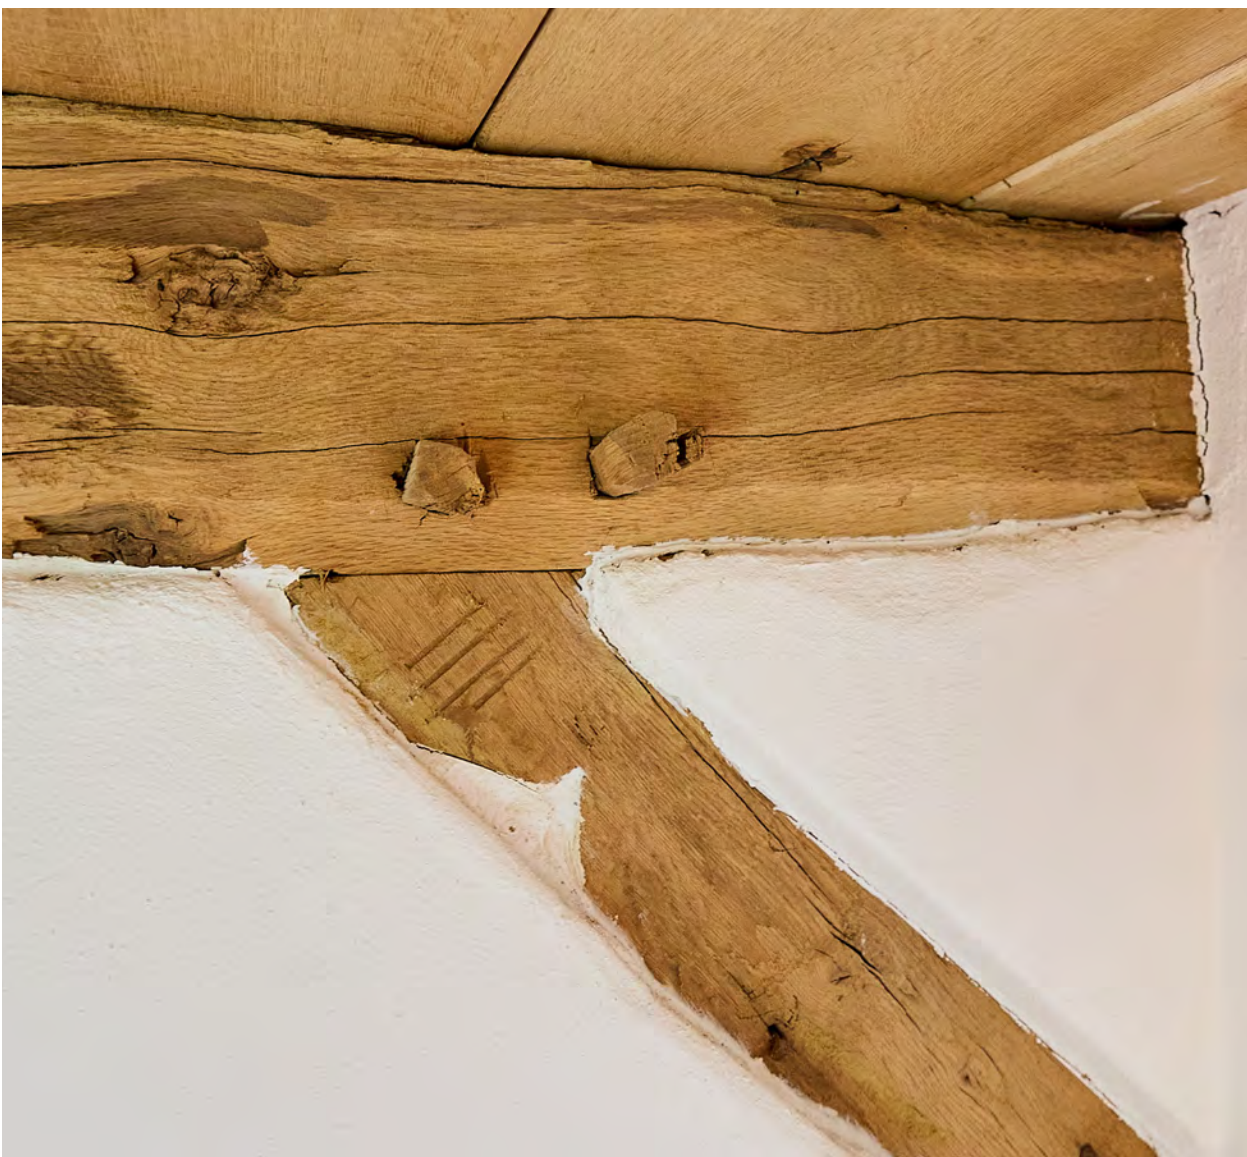
Holzverbindung im Inneren nach dem Umbau
